BILAGA C

UPPDRAG MKB detaljplan Hova, Gullspångs kommun	UPPDRAGSLEDARE Anna Thyren	DATUM 2015-02-12
UPPDRAGSNUMMER 1321526	UPPRÄTTAD AV Petra Almqvist	GRANSKAD AV Ann Christine Lember

Inventering av förorenad mark av Björnemossen, Hova, Gullspångs kommun

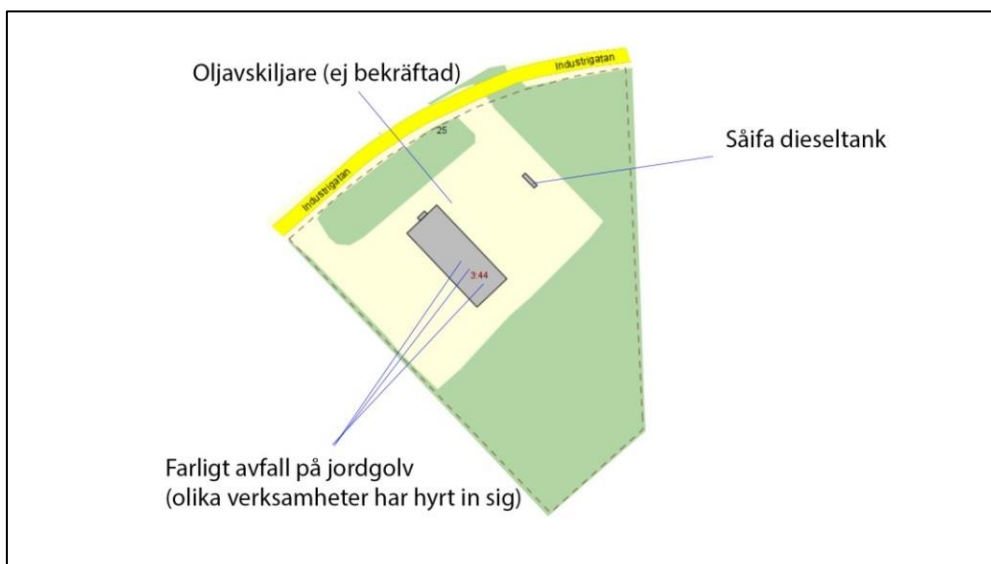
I östra delen av fastigheten Björnemossen 3:44 har det funnits en dieseltank och pump som bedrivits av SÅIFA, se **Figur 3**. Enligt inspektionsprotokoll 2014-11-20 skulle denna tas bort v.47 2014 och eventuell föroreningsskada ska saneras av verksamhetsutövaren. Ytorna utomhus är inte hårdgjorda.

Figur 3. Översiktsskarta, fastigheten Björnemossen 3:44.

Utöver att lokala föroreningar kan förväntas på angränsande fastighet Björnemossen 3:44, vid dieselcistern, tillhörande pump och ledningar samt inne i lagerlokalen där farligt avfall förvarats på jordgolv, framkom ingenting vid inventeringen som indikerar förekomst av förorenad mark inom planområdet för Björnemossen 3:54.
